Das Peilrohr – ein Ausgangspunkt für Brunnenalterung?

Bohrlochgeophysikalische Methoden helfen, den Zustand des Brunnenrohrstranges, die hydrodynamischen und hydrochemischen Verhältnisse sowie Ursachen für die Brunnenalterung zu ermitteln, um den Brunnen anschließend zielgerichtet und kostenoptimiert sanieren zu können. Ein bisher noch vernachlässigtes Untersuchungsobjekt des Brunnens ist das Peilrohr. Ob dieses auch ein Ausgangspunkt für Brunnenalterungen – etwa Verockerungen im Brunnenrohrstrang – sein könnte, wird hier diskutiert.

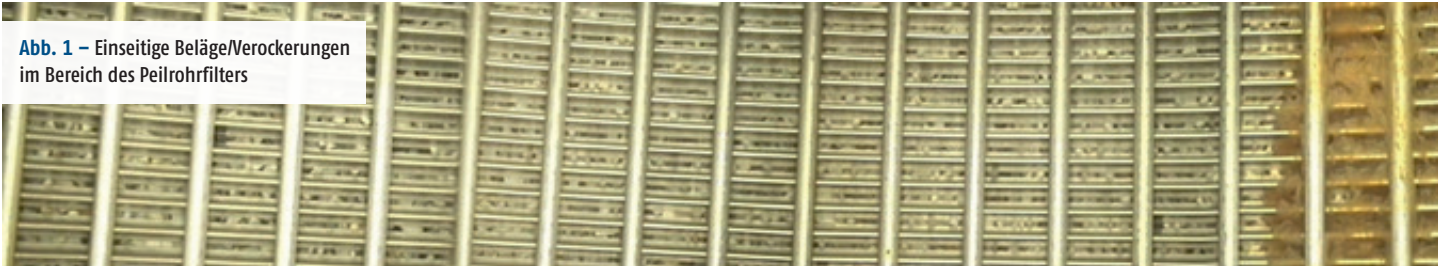
Abb. 1 – Einseitige Beläge/Verockerungen im Bereich des Peilrohrfilters

Besonders schwerwiegend ist hierbei, dass aufgrund der üblichen Position des Peilrohrfilters die Vermischung beider Wässer direkt im Bereich der Brunnen-Filteroberkante erfolgt und hier beispielsweise zu massiven Verockerungen führt, welche je nach Schwere der Ockerablagerungen sofort in einer Reduzierung der Leistung resultieren können. Abbildung 6 zeigt Aufnahmen aus Fernsehsondierungen in verschiedenen Brunnen im gesamten deutschen Raum, in denen sich Peilrohre als Verockerungs- oder Verschleimungsspuren im Brunnen abbilden. Auffällig ist dabei, dass die Beläge jeweils nur im Tiefenbereich der Peilrohrfilter auftreten.

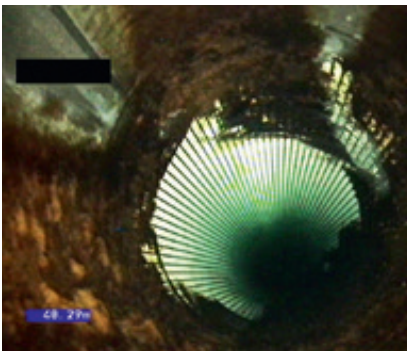
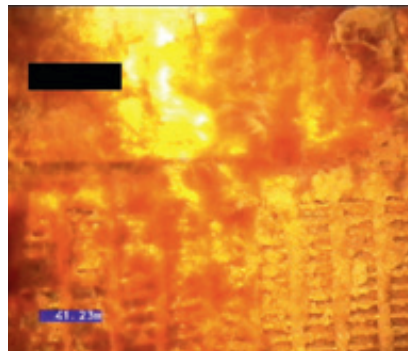
Entscheidend für die genannten Prozesse sind im Brunnen auftretende physikalische und hydrochemische Gradienten, d. h. Änderungen von Druck, Temperatur, Fließgeschwindigkeit, die Wirkung der benetzten Oberflächen (Sediment/Filterkies/Stahl/Kunststoff) und die Mischung von Wässern aus verschiedenen Teufenbereichen, welche in der Regel differierende Lösungsinhalte aufweisen (Abb. 2).

Abb. 2 – Massive Verockerungen im Bereich der Filteroberkante durch Eintritt von sauerstoffreichem Oberflächenwasser (Ursache: fehlende Tonsperre)

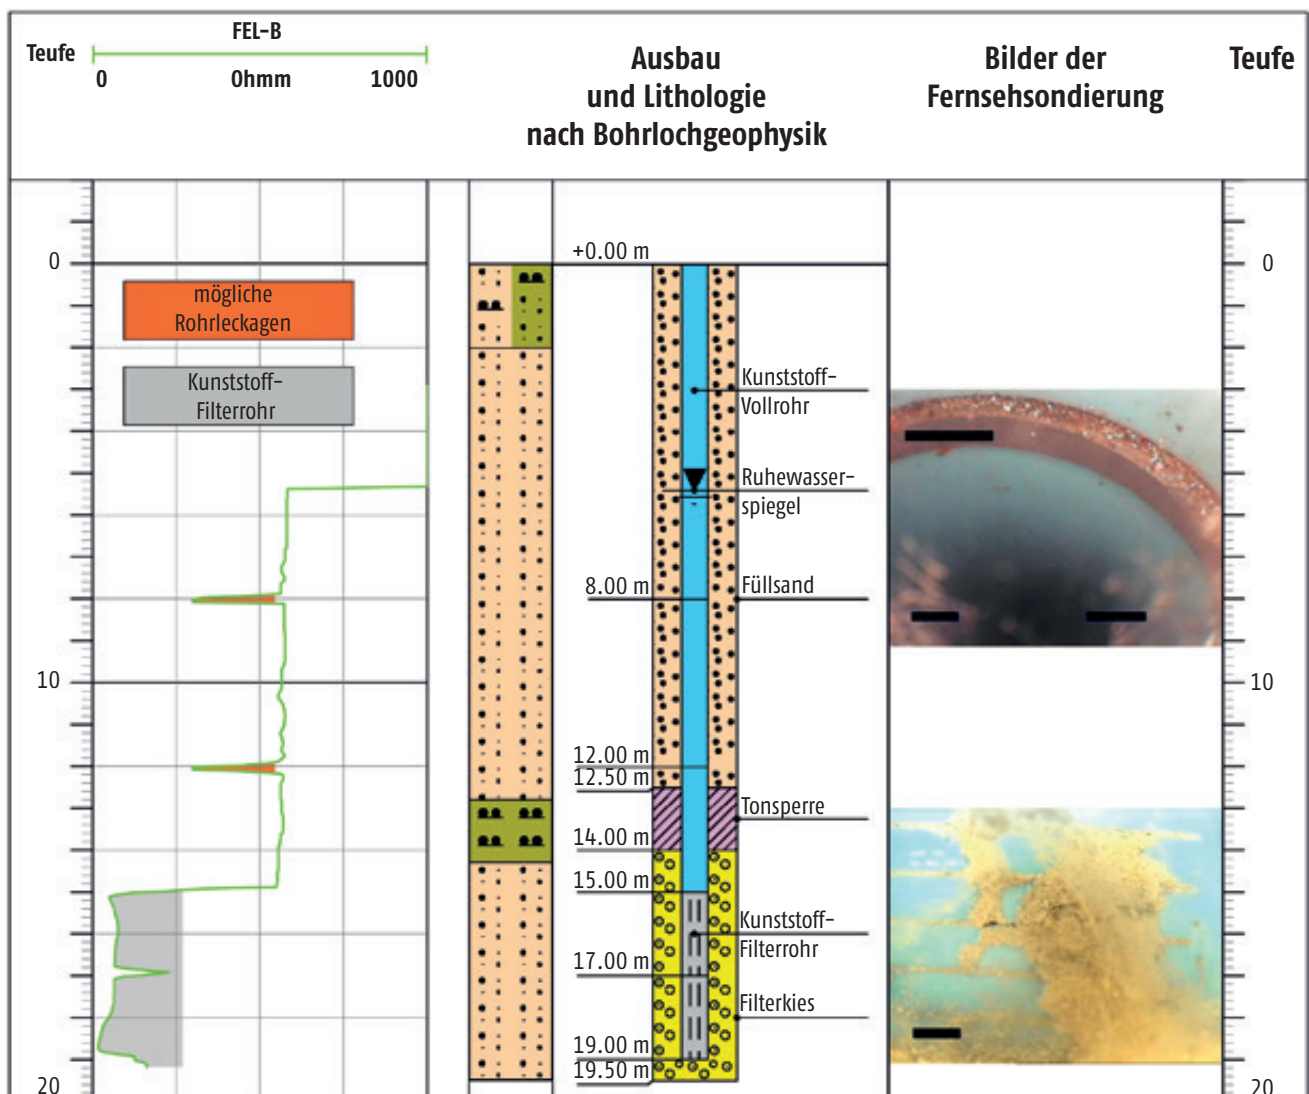
Abb. 3 – FEL-B-Messung in Kunststoff-Peilrohrstrang – Nachweis von zwei möglichen Vollrohrleckagen, die bei hydraulischer Durchlässigkeit eine Verbindung zwischen zwei natürlich getrennten Grundwasserleitern herstellen

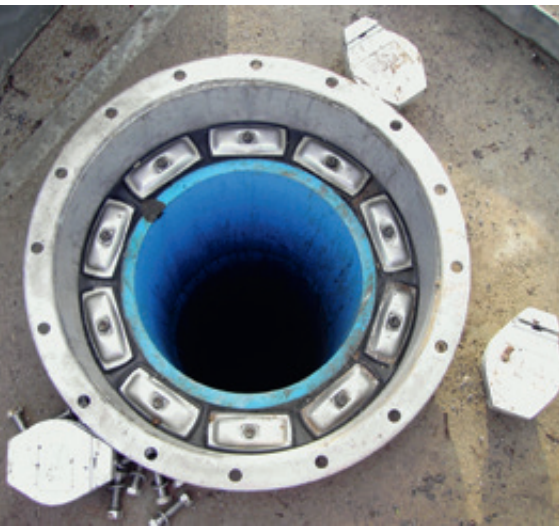
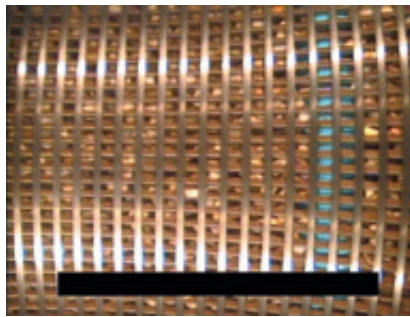
Abb. 4 – Links: Brunnenkopf – Peilrohre befinden sich in ordnungsgemäßem Abstand zum Brunnenrohrstrang
Rechts: Im Filterbereich des Brunnens liegt das Peilrohr direkt am Brunnenrohrstrang an

Wird die Kontrolle des Peilrohres doch einmal gefordert, so treten häufig Befahrungsschwierigkeiten mit den geophysikalischen Sonden auf. Ursache hierfür sind meist Rohrkrümmungen, die daraus resultieren, dass der Peilrohrstrang nicht wie vorgesehen in konstantem Abstand zum Brunnenrohrstrang im äußeren Ringraum positioniert wird, sondern aus Gründen eines leichteren Einbaus direkt am Brunnenrohrstrang befestigt und im oberen Bereich (um genügend Platz für Schutzrohre zu haben) vom Brunnenrohrstrang zur Seite weg gebogen wird (Abb. 4). Der hierbei auftretende Krümmungsradius stellt beispielsweise für die FEL-B-Sonde ein unüberwindbares Hindernis dar.

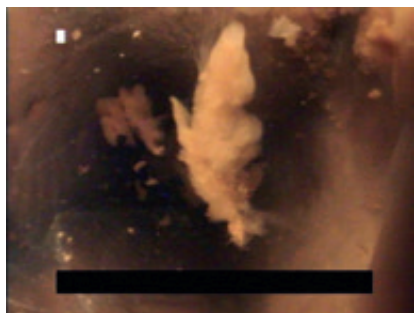
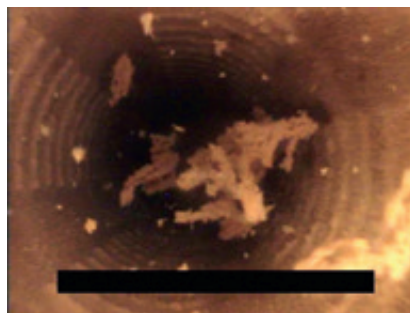
Abb. 5 – Fernsehsondierung in einem stark verockernten Peilrohrstrang, Mobilisierung von Belägen

Eine Fernsehsondierung in Peilrohren, die aufgrund der kleineren Dimension der Kamera oft trotz Rohrkrümmung durchgeführt werden kann, findet jedoch meist, vor allem bei vorhandenen Leckagen, bei sehr schlechten Sichtverhältnissen statt. In der Regel kommt es zur Mobilisierung von Belägen (Schwebstoffen), welche die Sicht stark einschränken (Abb. 5). Zur Einschätzung des Peilrohrzustandes liefert eine optische Untersuchung somit zwar Anhaltspunkte, aber unterhalb des Wasserspiegels häufig wenig brauchbare Informationen. Zur sicheren Lokalisierung von Fremdwassereinträgen über Leckagen der Vollrohre ist sie somit nicht geeignet.

Aus Sicht der Autoren sollte daher die Befahrbarkeit jeglichen Rohrstranges im DVGW-Regelwerk in Abhängigkeit vom Durchmesser definiert werden. Hierfür ist die Dimension eines Probekörpers festzulegen, mit dem der Rohrstrang befahrbar sein muss. Dies müsste sowohl in den Arbeitsblättern W 123 als auch in der W 121 („Bau und Ausbau von Grundwassermessstellen“) festgeschrieben sein und in Ausschreibungen entsprechend gefordert werden.

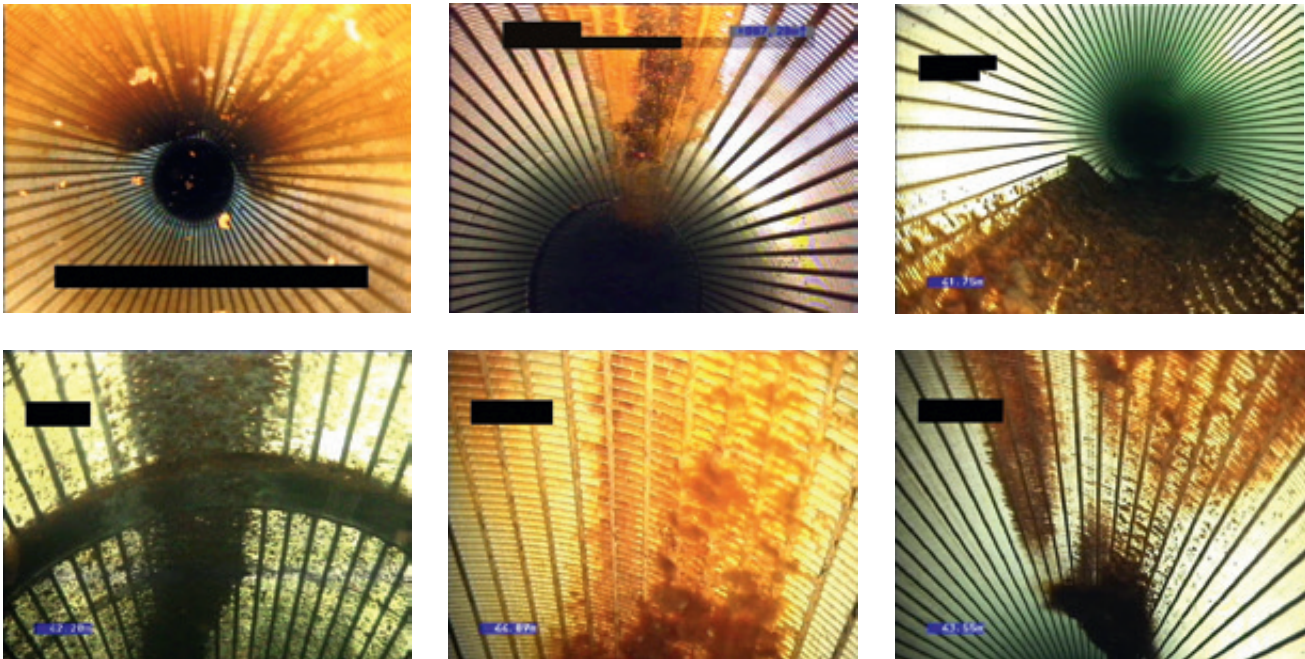
Abb. 6 – Einseitige, schmale Verockerungsspuren in verschiedenen Brunnen, hervorgerufen durch undichte Peilrohre (oben links: zwei Peilrohre, sonst jeweils ein Peilrohr) und die daraus resultierende Vermischung von Wässern verschiedener hydrochemischer Eigenschaften

Kann eine undichte Rohrverbindung des Brunnenrohrstranges mittels Innenrohrmanschette noch relativ kostengünstig nachgedichtet und somit die hydraulische Verbindung zwischen zwei natürlich getrennten Grundwasserleitern unterbunden werden, so ist dies in einem DN 50- Peilrohrstrang technisch nicht möglich. Zumal die genannten Befahrungsschwierigkeiten ein Vordringen mit Geräten oder Sonden jeglicher Art bis zur Leckage oft ausschließen. Der Brunnenbetreiber kann hier einem Fortschreiten der Brunnenalterung oft nur tatenlos zusehen bzw. repressiv handeln oder aber das Peilrohr komplett mit abdichtendem Material verfüllen und somit stilllegen.
