Das Peilrohr – ein Ausgangspunkt für Brunnenalterung?

Bohrlochgeophysikalische Methoden helfen, den Zustand des Brunnenrohrstranges, die hydrodynamischen und hydrochemischen Verhältnisse sowie Ursachen für die Brunnenalterung zu ermitteln, um den Brunnen anschließend zielgerichtet und kostenoptimiert sanieren zu können. Ein bisher noch vernachlässigtes Untersuchungsobjekt des Brunnens ist das Peilrohr. Ob dieses auch ein Ausgangspunkt für Brunnenalterungen – etwa Verockerungen im Brunnenrohrstrang – sein könnte, wird hier diskutiert.

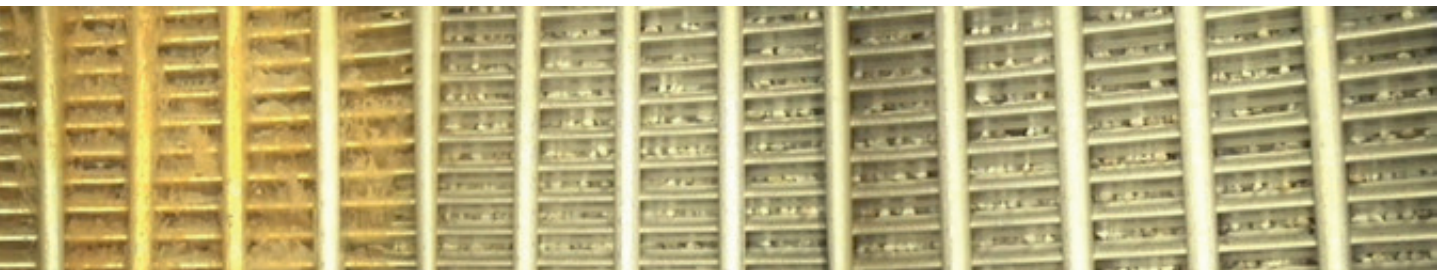
Besonders schwerwiegend ist hierbei, dass aufgrund der üblichen Position des Peilrohrfilters die Vermischung beider Wässer direkt im Bereich der Brunnen-Filteroberkante erfolgt und hier beispielsweise zu massiven Verockerungen führt, welche je nach Schwere der Ockerablagerungen sofort in einer Reduzierung der Leistung resultieren können. Abbildung 6 zeigt Aufnahmen aus Fernsehsondierungen in verschiedenen Brunnen im gesamten deutschen Raum, in denen sich Peilrohre als Verockerungs- oder Verschleimungsspuren im Brunnen abbilden. Auffällig ist dabei, dass die Beläge jeweils nur im Tiefenbereich der Peilrohrfilter auftreten.

Abb. 6 – Einseitige, schmale Verockerungsspuren in verschiedenen Brunnen, hervorgerufen durch undichte Peilrohre (oben links: zwei Peilrohre, sonst jeweils ein Peilrohr) und die daraus resultierende Vermischung von Wässern verschiedener hydrochemischer Eigenschaften

Kann eine undichte Rohrverbindung des Brunnenrohrstranges mittels Innenrohrmanschette noch relativ kostengünstig nachgedichtet und somit die hydraulische Verbindung zwischen zwei natürlich getrennten Grundwasserleitern unterbunden werden, so ist dies in einem DN 50- Peilrohrstrang technisch nicht möglich. Zumal die genannten Befahrungsschwierigkeiten ein Vordringen mit Geräten oder Sonden jeglicher Art bis zur Leckage oft ausschließen. Der Brunnenbetreiber kann hier einem Fortschreiten der Brunnenalterung oft nur tatenlos zusehen bzw. repressiv handeln oder aber das Peilrohr komplett mit abdichtendem Material verfüllen und somit stilllegen.
